TEHNISKĀS APSEKOŠANAS ATZINUMS

Madonas kultūras nama filiāle "Vidzeme"

K/t "Vidzeme", Tīrgus iela 5, Madona, Madonas novads

Ēkas tehniskā stāvokļa novērtējums pirms vienkāršotās fasādes atjaunošanas

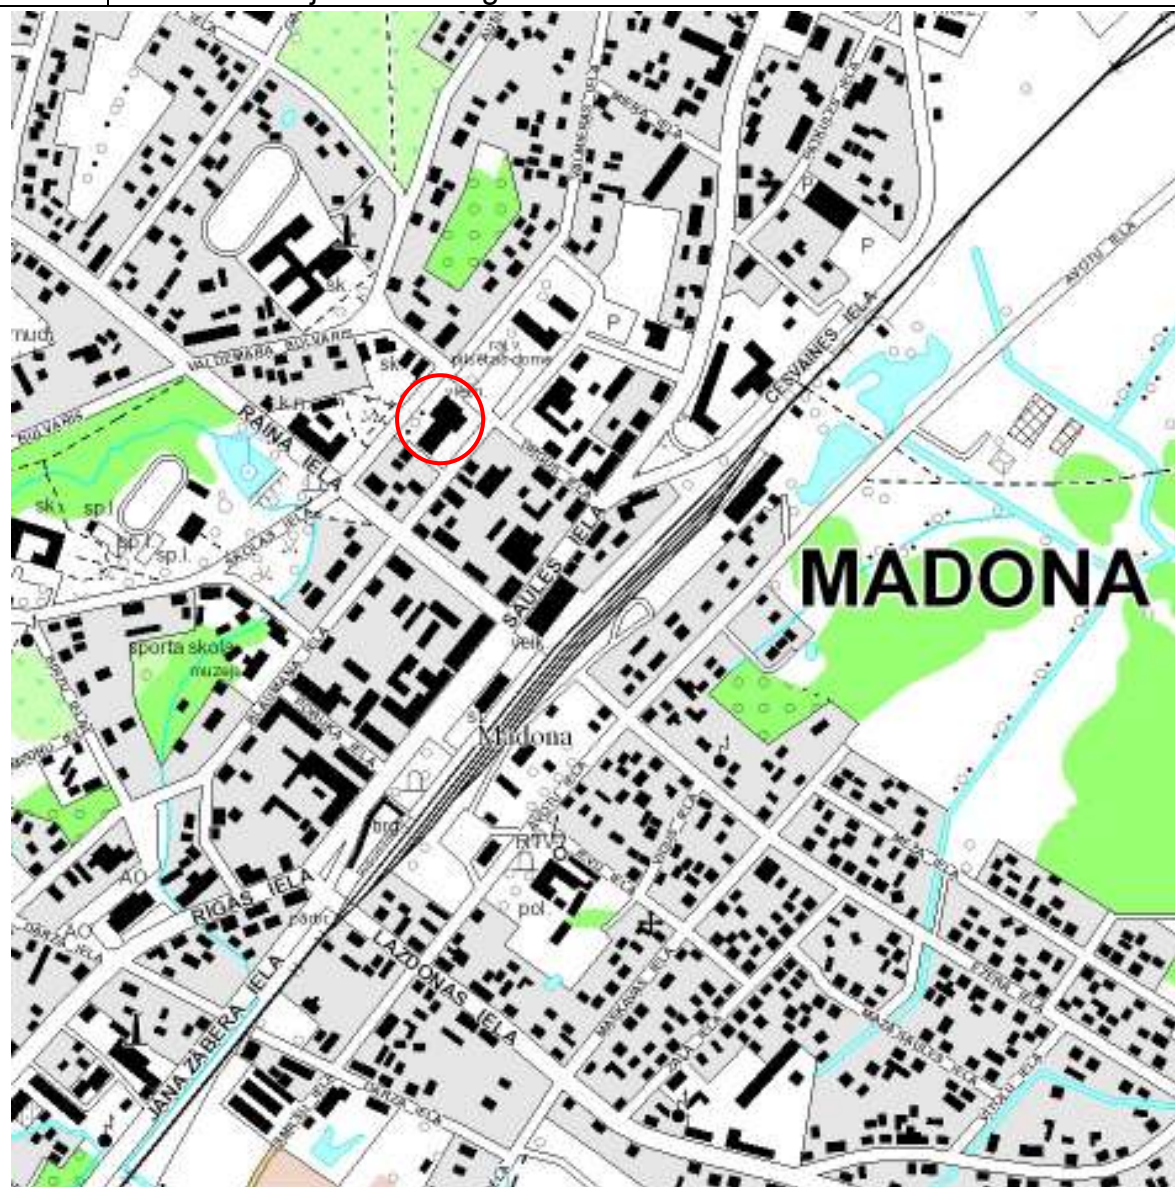
(Attēls nr. 1)

Zemesgabals atrodas Madonā, Blaumaņa ielā 1, ēka atrodas Turgus ielas kreisajā pusē, iepretim Saieta laukumam. Uz zemesgabala atrodas dzīvojamā māja ar palīgēku un kinoteātra ēka.

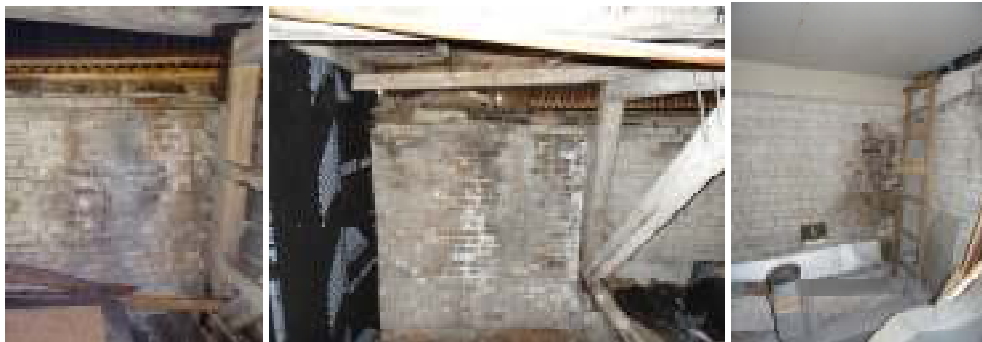
Attēls nr. 22 līdz 24 – atsevišķās vietās dēļ spraugām vertikālajā fasādes apšuvumā un bojājumiem jumta segumā pie sateknes - mitruma, nokrišņu un citu laikapstākļu ietekmē bojāts mūris, mitruma piesātināts un sācis izdalīt sāļus;

Jāveic visa pagaidu seguma demontāža, jumta ieseguma nomaiņa ar visu skārda un lietūsūdens sistēmu nomaiņu. Rekomendēju pārskatīt teknu, noteku novietojumus, lai atrastu labāko risinājumu lietūsūdens novadīšanai.

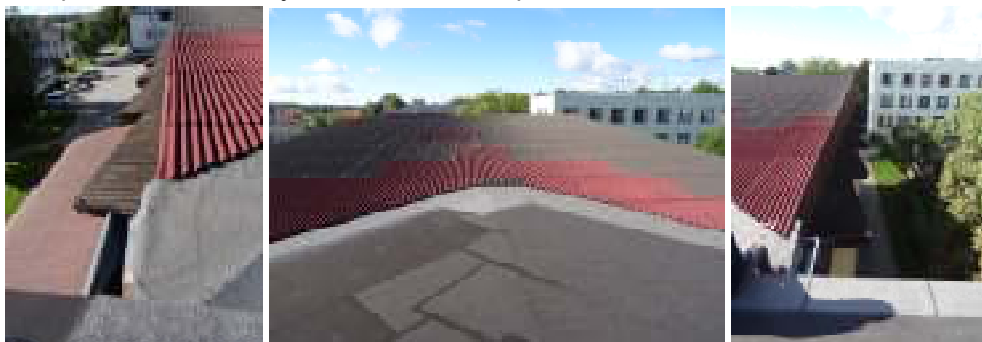
Attēls nr. 25 līdz 27 – bojātais līmētais jumta segums lielā daļā pārklāts ar pagaidu jumta segumu - viļņoto bitumena lokšņu segumu uz koka latām, jumta slīpums ir pārāk mazs šim materiālam, rezultātā sniega slodzes iespaidā loksnes ieliekušās starp latām un segums apgrūtina nokrišņu, lietus novadīšanu no jumta plaknes.

Ēkas jumtam ir ārējā ūdens novadīšana (iepriekš bijusi iekšējā, bet dēļ problēmām ar tās tecēšanu pāriets uz ārējo). Cinkotā skārda teknes un notekas.

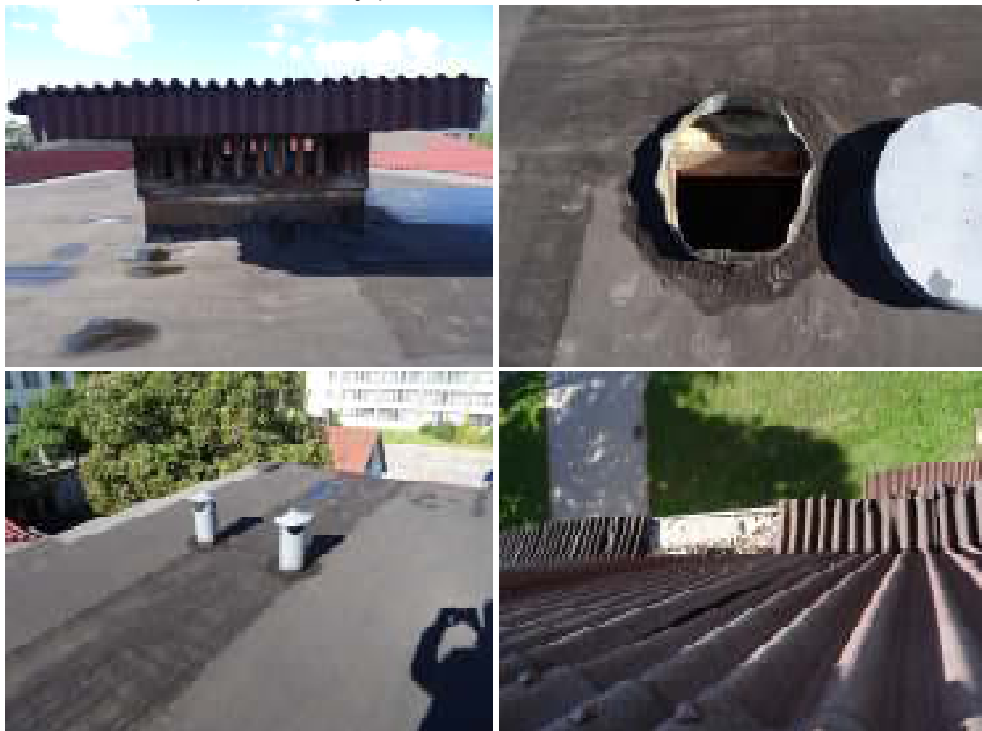
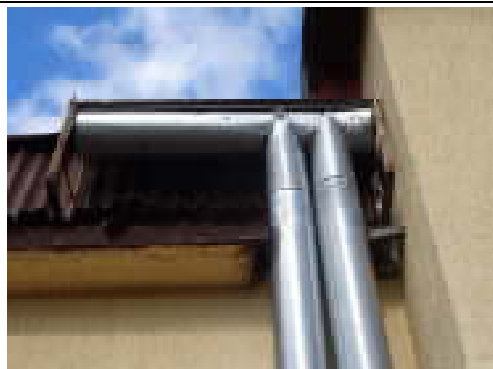
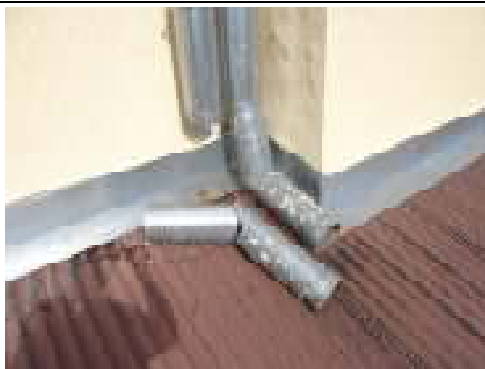
Attēls 28 līdz 33 – atsevišķi jumta elementi (ventilācijas lūkas, jumta lūka, teknes un notekas) un novērotie bojājumi (bojātās notekas un vertikālais fasādes apšuvums);

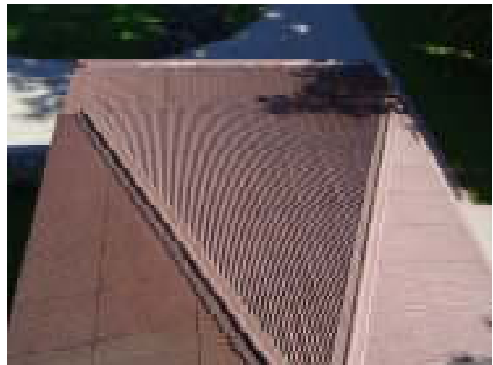
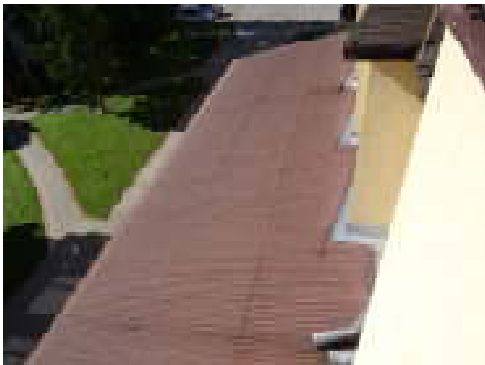
Attēls 34 un 35 – divslīps jumts ar viļņoto bitumena lokšņu segumu virs ēkas piebūves daļas. Sākotnēji virs piebūves daļas bijis līmētā jumta segums uz dobajiem dz/betona paneļiem. Kopumā līmētā jumta seguma stāvoklis slikts, tajā ir daudz plaisu un caurumu, kuru rezultātā mitrums bojājis pārseguma paneļus un iekšējo apdari, kā rezultātā pieņemts risinājums līmētam jumta segumam virsū uzstādīt divslīpu jumtu koka karkasa konstrukcijā ar viļņoto bitumena lokšņu iesegumu. Šis jumta daļas seguma stāvoklis labs.

Demontējot, piebūvju esošo jumta iesegumu, papildus jāapseko - nesošo koka konstrukciju, latojuma stāvoklis virs dz/betona paneļiem. Un jāveic bojātā latojuma nomaiņa un bojāto nesošo konstrukciju (mūrlatu, spāru, savilču un krēslu) protezēšana.

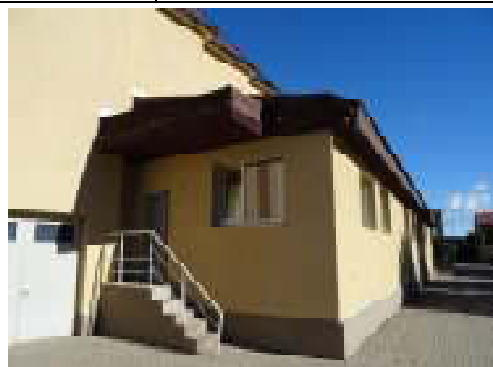
Attēls nr. 36 - pie otras ieejas ēkas piebūvē izveidoti ieejas pakāpieni (lievenis). Tie veidoti no monolītā betona, labā stāvoklī. Sīkāk netiek apsekoti.

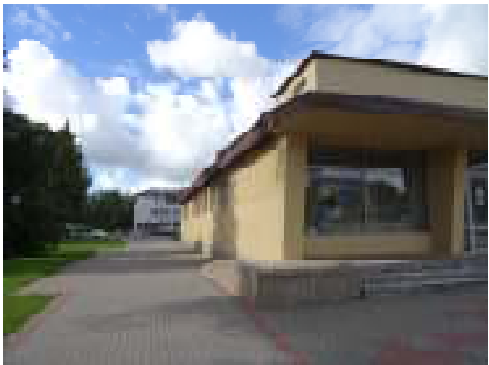
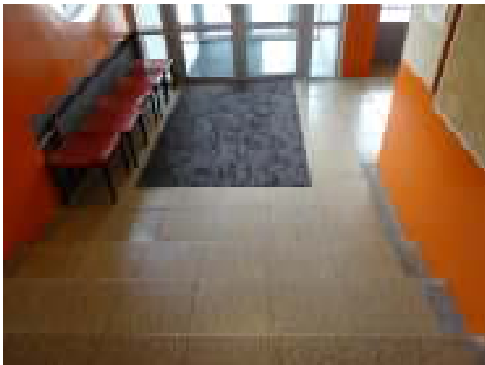
<p>Attēls nr. 37 un 38 - pie galvenās ieejas ir betona bruģakmens ieejas kāpnes ar pandusu, lai nodrošinātu vides pieejamību ēkā. Savukārt ēka no garderobes uz zāli nav nodrošināta vides pieejamība, esošās kāpnes neļauj cilvēkiem ar kustības traucējumiem (izmantojot invalīdu ratiņus) iekļūt ēkā.</p>

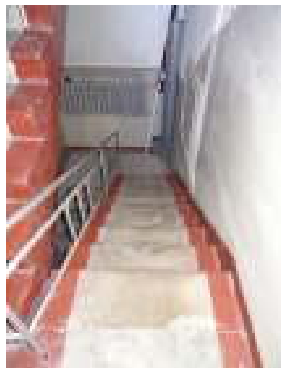
<p>Attēls nr. 39 - starpstāvu kāpnes ir no saliekamiem kāpņu laidiem ar pakāpieniem, kas balstās uz saliekamiem dzelzsbetona kāpņu laukumiem. Kāpņu starplaukumu un savienojumu vietās būtiskās deformācijas vai bojājumi nav novērojami, kāpnēm nepieciešams veikt kosmētisko remontu. Kāpņu margas - metāla konstrukcijā – apmierinošā stāvoklī. Uz bēniņiem un jumta var nokļūt ar pieslienamo koka kāpņu palīdzību.</p>		30

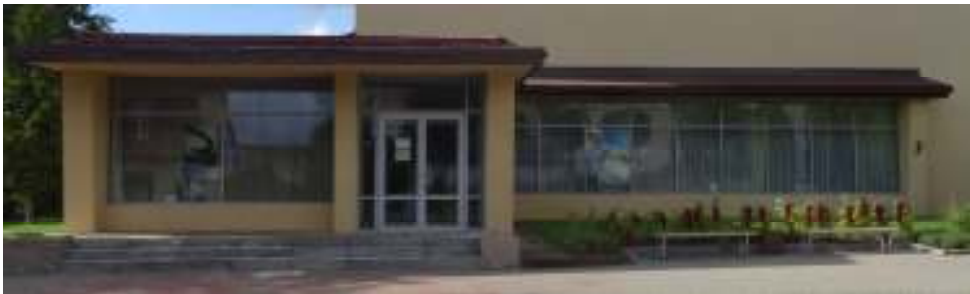
<p>Attēls nr. 40 - ēkas galvenās fasādes stiklotā konstrukcija (logi un durvis) Alu rāmju konstrukcijā. Evakuācijas durvis alumīnija ugunsdrošās (EI-30), pārējās durvis PVC konstrukcijas. Labā stāvoklī. Pārējie ēkas logi energoefektivitātes paaugstināšanas ietvaros nomainīti uz PVC konstrukcijas rāmja stikla pakešu logiem. Labā stāvoklī. Iekšējās durvis koka, pēc kosmētiskā remonta labierīcību durvis nomainītās uz lamināta, sīkāk netiek apsekotas un vērtētas.</p>		10
