IZLAIDES AKAS. DETALIZĀCIJA.

<b>" E. Lāča 'Laura' Madonā " SIA</b> Rīgas iela 26a, Madona, LV 4801				<b>20-2014</b>	<b>Pasūtītājs:</b> SIA " MADONAS SILTUMS "		<b>A3</b> <b>MĒROGS</b> <b>1 : 25</b>
					Reģ.Nr. 45403004471 <b>Adrese:</b> Cesvaines iela 24, Madona, Madonas novads, LV-4801		
<b>Projekts:</b>				<b>" Siltumtrases un siltummezglu atjaunošana Ozolos, Liezēres pagastā, Madonas novadā "</b>	<b>STAD.</b>	<b>LAPA</b>	<b>LAPAS</b>
	<b>Uzvārds</b>	<b>Paraksts</b>	<b>Datums</b>		<b>BP</b>	<b>DZKD-1</b>	<b>33/109</b>
Būvpr.vad.	V. Kļaviņš		12.2014		<b>Adrese:</b> Ozolu ciems, Liezēres pagasts, Madonas novads		
Izstrādāja	E. Lācis		12.2014		12. 2014.		
				<b>IZLAIDES AKAS. DETALIZĀCIJA</b>

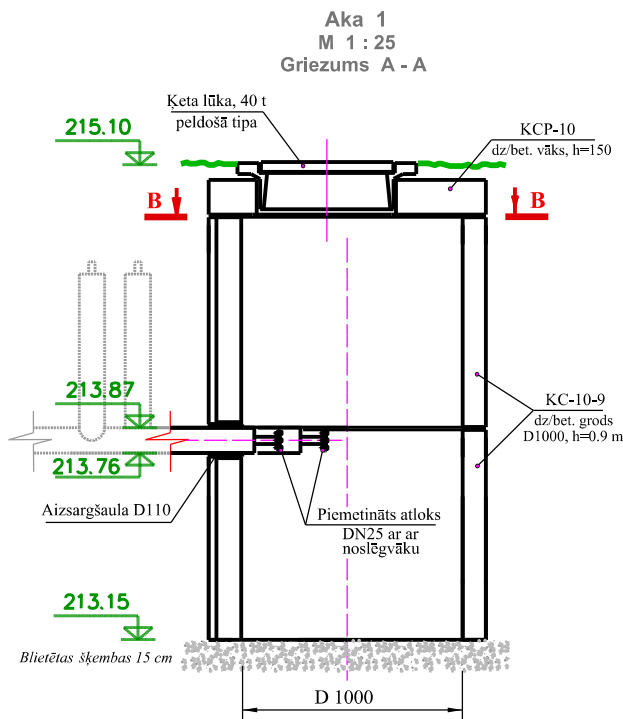
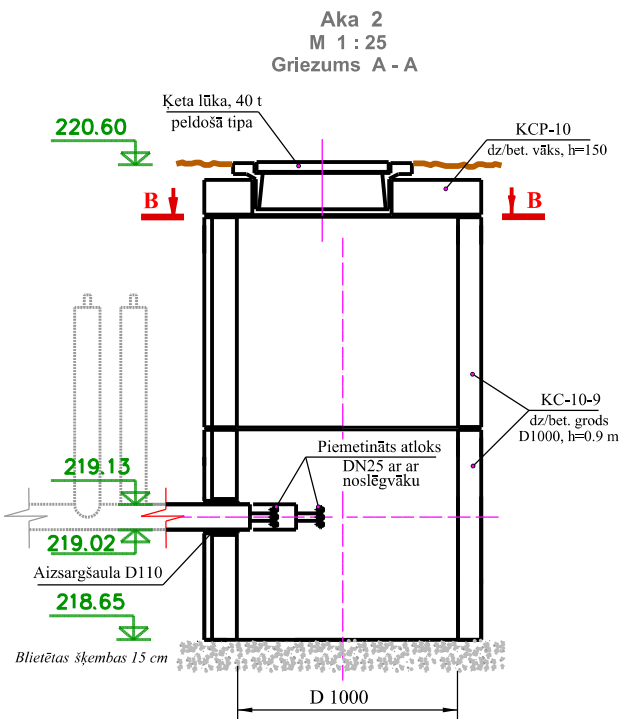
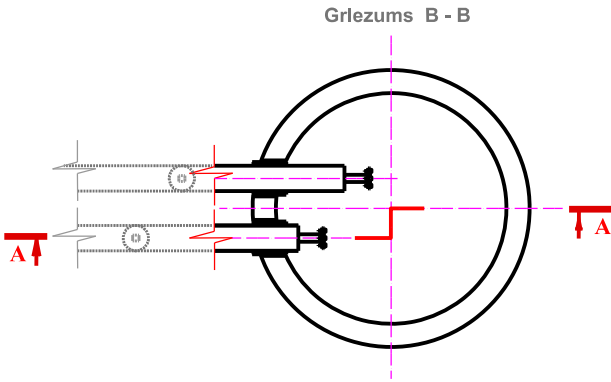
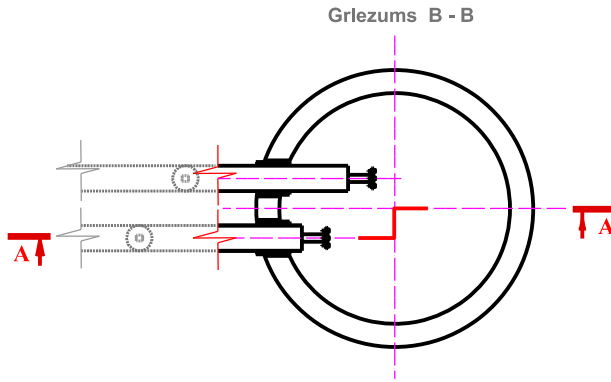
Dz/betona grodu akas elementu savienojuma vietas iestrādāt B25 betonā.  
Dz/betona aku no ārpusē apstrādāt ar hidroizolācijas mastiku divās kārtās.  
Iebūves augstumu atzīmes precizēt būvdarbu gaitā.
